Barrierefreie Querungsstellen - brauchbar oder unbrauchbar

Im Detail - Einbau von Straßenrandeinfassungen und Bodenindikatoren

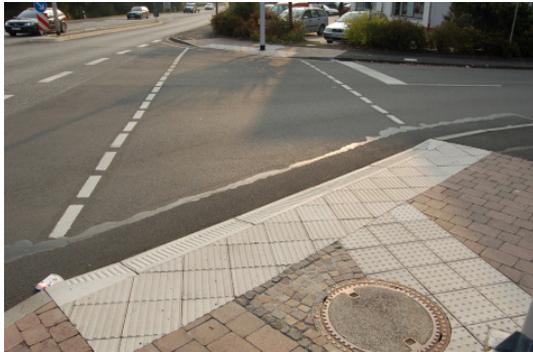
Abb. 1: Eine von vielen Querungsstellen in Hessen, gebaut nach Vorlage des Hess. Leitfadens (Foto 2008)

Das nebenstehende Foto lässt erkennen, dass die Querungsstelle nach Vorlage des Hessischen Leitfadens „Unbehinderte Mobilität“ (im Folgenden Hess. Leitfaden genannt) errichtet wurde. Es ist verständlich, dass aus der Praxis heraus besonders diese vorliegende Gestaltungsform nicht allen behinderten Bürgern gerecht wird. Besonders sind aber die blinden und sehbehinderten Personen betroffen, weil sie am Fahrbahnrand mit derselben Randeinfassung wie die Rollstuhlfahrer gleichgestellt werden.

Probleme gibt es natürlich im Kurvenbereich und bei einer schrägen Querungsstelle (Abb. 1). Es befinden sich am Fahrbahnrand demzufolge zwei verschiedene Rillenrichtungen.

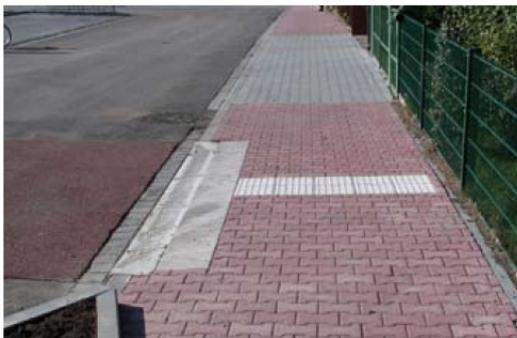
Querungsstelle in Zufahrtsstraße.

Querungsstellen mit durchgezogenen Rampensteinen als Grenze zwischen Fahrbahn und Gehweg über den gesamten Übergangsbereich einzusetzen, scheint die favorisierte Variante der Hessischen Straßenbauämter zu sein, denn seit der Entwicklung dieses Rampensteines vom ASV Kassel im Jahr 2004 - genannt „Kasseler Rollbord“ und neuzeitig umbenannt als „Easycross-Rollbord“ - wird diese Randeinfassung vorwiegend bei barrierefreien Querungsstellen von den hessischen Straßenbauämtern eingesetzt und als Novum für barrierefreie Errungenschaften deklariert.

Abb. 2: Hess. Leitfaden Seite 139, diese bildliche Vorlage wird gerne als Standardlösung angenommen

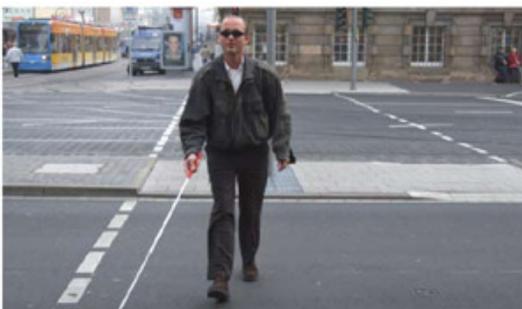
Getrennte Querungsstellen für Blinde und Rollstuhlfahrer

Abb. 3: Hess. Leitfaden Seite 130
Getrennte Querungsstelle für Blinde und Rollstuhlfahrer

Obwohl der Hess. Leitfaden auch Querungsstellen mit getrennter Führung zwischen den Rollstuhlfahrer und Gehbehinderten sowie den blinden und sehbehinderten Personen aufzeigt, wurden diese Lösungen bisher wenig angewendet. Das eigenständige Anforderungsprofil der Behindertengruppen wird bisher noch zu wenig beachtet.

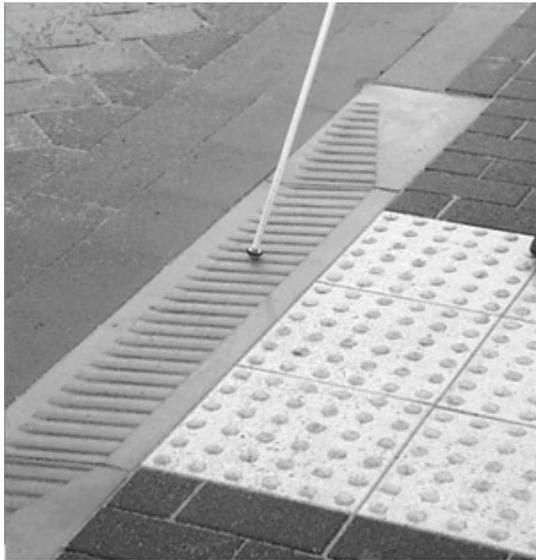
Abb. 4: ASV Kassel, Dokumentation „Kasseler Rollbord“ Seite 3

Die bisher eingesetzten Kasseler Rollborde für die gemeinsame Nutzung der Querungsstellen für alle Fußgänger, sind mit Rillen ausgestattet. Auf einer Länge von ca. 16 cm soll mit dem Blindenlangstock das senkrechte Ausrichten über die Fahrbahn ermöglicht werden. Die blinde Person könnte demzufolge geradlinig über die Fahrbahn gehen. Dieser Trugschluss wurde sehr schnell widerlegt. Daraufhin wurde, wie im Hess. Leitfaden aufgezeichnet, eine Verlängerung der Rillen vorgenommen, indem eine oder auch zwei Reihen Rillenplatten an den Rollbord angesetzt wurden (Grundtyp 2 Seite 82).

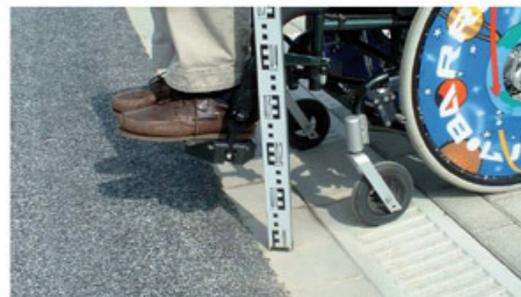
Abb. 5: Test Rollstuhlfahrer am „Kasseler Rollbord“ HSVV - Leistungsbericht 2004/2005 Planen und Bauen, Seite 43

Im Hess. Leitfaden wurde auf diese Situation nicht eingegangen (vergl. Variante 2b, Rillen am Kasseler Rollbord wurden nicht dargestellt). Auch die Erkenntnis, dass die Rillen vom Kasseler Rollbord die tastbare Bordsteinkante für die Blinden und Sehbehinderten ersetzen könnten, hat sich nicht bewahrheitet.

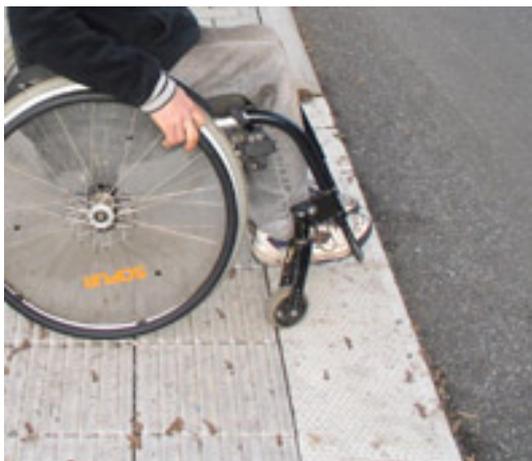
Ja, zur selben Zeit der Entwicklung des Kasseler Rollbordes wurde auch ein „Kasseler Querungsbord“ ohne Rillen entworfen, der im Zusammenhang mit dem Kasseler Sonderbord für Bushaltestellen als barrierefreies Bordsteinsystem integriert wurde. Die Oberfläche ist rautenförmig genoppt und deshalb besonders für die Gehbehinderten trittsicher. Die Rollstuhlbenutzer können mit ihren kleinen Vorderrädern mobil und sicher die 3 cm hohe Rampensteigung überfahren.

Abb. 6: „Kasseler Querungsbord“ im Test mit Rollstuhlfahrern in der Stadt Fulda (2007)

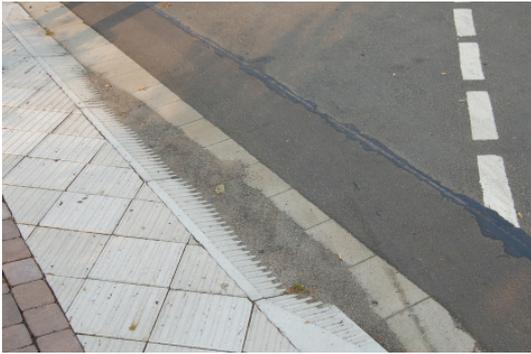
Abb. 7: Der Fugensand von den Platten setzt sich in den Rillen des „Kasseler Rollbordes“ ab

Beim Kasseler Rollbord verbleibt etwa auf halber Höhe der Rampe ein Restschmutz in den Rillen hängen. Die Straßenkehrmaschinen haben den Schmutz aus den Rillen nicht herausbekommen. Der Fahrbahnrand zeigt sich in Form eines Rechens (Abb. 7).

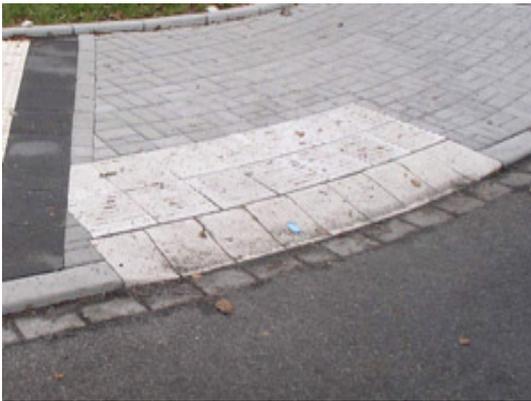
Abb. 8: Der Straßenschmutz setzt sich vorwiegend am Fahrbahnrand vor dem „Querungsbord“ ab

Von der Fahrbahn mit einer Querneigung von 2,5 % und Längsgefälle von ca. 1%, fließt das Oberflächenwasser bis ca. 1,5 cm Höhe in die Rampe hinein. Beim Nachlassen des Regens fließt beim Kasseler Querungsbord ein großer Teil des mitgenommenen Straßenschmutzes wieder zurück und setzt sich am Rinnenstein des Fahrbahnrandes ab. Ein weißer sichtbarer schmaler Kantenstreifen bleibt erhalten (Abb. 8).

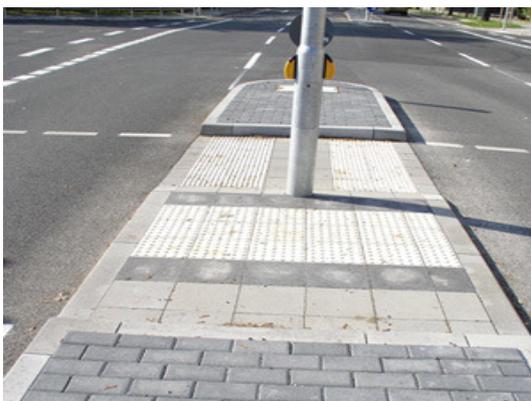
Abb. 9: Fulda (2007) - Getrennte Querungsstelle mit konventionellen Bordsteinen über eine Mittelinsel

Die herkömmliche Bordsteinabsenkung im Querungsbereich von mindestens 3 cm hat für alle Fußgänger - als „Gemeinsame Querungsstelle“ nach DIN 32984 - nach wie vor noch seine Berechtigung. Im Trennungsprinzip zwischen blinden und rollennutzenden Personen kann zurzeit mit dem gegenwärtigen Angebot nur ein Rundbord (Kantenradius 2 cm) mit einer Anlaufhöhe von 4 cm für den tastbaren Anschlag des Blindenlangstockes erreicht werden. Dieser Anlauf kann jedoch nur solange toleriert werden, wie keine entsprechenden Bordsteine produziert werden. Das Ziel muss sein ein 6 cm hoher Kantenstein mit 1 cm Kantenradius (Forderung des DBSV). Für die Nullabsenkungen von Personen mit Rollstuhl oder Rollator sind Flachborde oder Pflastersteine mit 15 cm Bord-Breite einzusetzen.

Die Bauweise mit konventionellen Bordsteinen ist vorteilhaft z.B. bei schmalen Gehwegen oder Mittelinseln, bei Querungsstellen im Kurvenbereich (Abb. 8) und dort wo breite Bordsteine und Bodenindikatoren in ihrer Funktion eingeschränkt sind. Auch ist dieser Einbau noch kostengünstiger gegenüber den Rampensteinen. Die Oberflächenfarbe soll aber so hell wie möglich gewählt werden, wenn möglich mit weißem Beton.

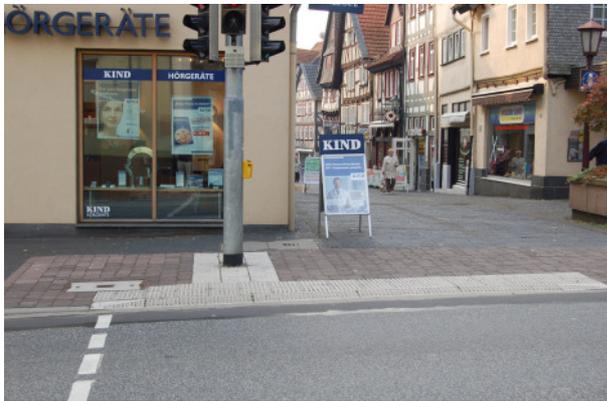
Abb. 10: „Gemeinsame Querungsstelle“ am Ende einer Fußgängerzone in den Bestand eingebaut

Abb. 10: Durch den Einbau einer durchgängigen Nullabsenkung über den gesamten Querungsbereich der Fußgängerfurt entsteht eine breit angelegte Überquerung des Gehwegbereiches. Die Neukonzipierung dieser Gestaltungsform bringt großen Bauaufwand mit sich und ist sehr kostenintensiv. Wenn der Pilotton am Ampelmast (tackender Dauerton) nicht eingeschaltet ist, dann ist sein Auffinden kaum möglich. Hier ist zu erkennen, dass der Ampelmast neu aufgestellt wurde. Da es sich hier um eine Straßenquerung ohne Kreuzung handelt, könnte der Mast näher an dem Bordstein aufgestellt werden, dadurch würde der Gehweg mehr Bewegungsfreiheit erhalten.

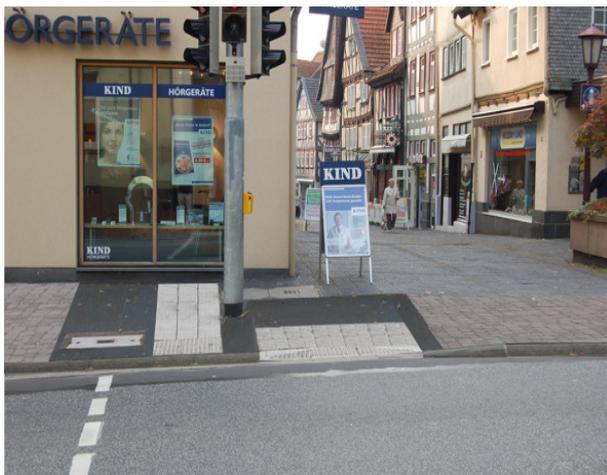
Abb. 11: Lösungsvorschlag (Fotomontage)

Abb.11: Fußgänger, die von der Fußgängerzone kommend die Fahrbahn überqueren wollen, können bei der Grünphase der Lichtsignalanlage die Fußgängerfurt überqueren, unabhängig über eine Bordsteinkante oder Rampenstein. Blinde und Sehbehinderte pendeln mit ihrem Blindenstock zum Auffangstreifen, ertasten über die kontrastierende glatte Begleitfläche die Noppenplatten, holen sich am Signalgeber ihren Freigabeton, richten sich am Richtungsfeld aus und gehen dann zum gegenüberliegenden Gehweg. Gehbehinderte und Rollstuhlnutzer können über die Rampe mit Sperrfeld am seitlichen Ampelmast die Straße überqueren.

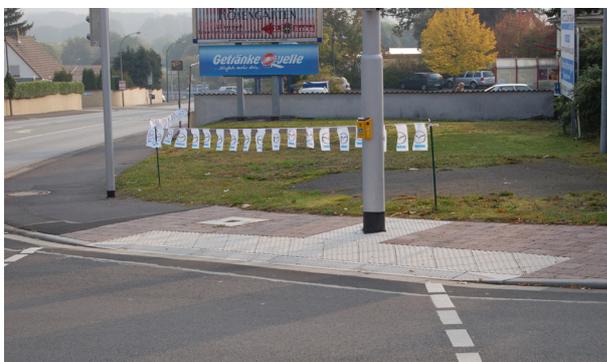
Abb. 12: Neuangelegte „Gemeinsame Querungsstelle“ mit durchgängig schräg laufenden Rillenplatten

Abb. 12: An dieser Querungsstelle wurden schräg angeordnete Rillenplatten fast bis zu Hälfte der Gehwegbreite auf ca. 5 m Länge verlegt. Die Rillen des Kasseler Rollbordes verlaufen nicht gleichgerichtet wie die Rillenplatten. Das erdbraune Pflaster wurde in den Bestand der anstehenden Asphaltdecke bis an die Bodenindikatoren neu eingesetzt. Der Begleitstreifen um die Bodenindikatoren fehlt. Der neu errichtete Ampelmast steht auch hier wieder behindernd im Gehweg und zwar mittig, im ca. 1 m langen Auffangstreifens.

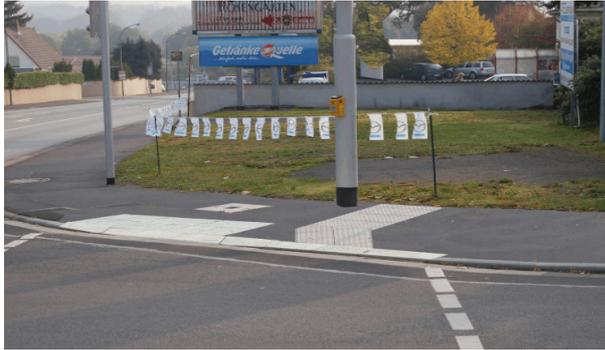
Abb. 13: Lösungsvorschlag (Fotomontage)

Abb. 13: Der Ampelmast wurde am inneren Gehwegrand gesetzt. Dadurch bleibt die Gehwegbreite durchgängig erhalten. Der Einsatz der Bodenindikatoren wurde nur auf das erforderliche Maß ausgewählt.

Auffangstreifen: Noppenplatten 90 cm breit
Richtungsfeld: Rillenplatten 60-90 cm lang.

Da die Oberfläche des Gehweges in Asphaltbeton ausgewiesen ist, sollte diese Oberfläche auch im Querungsbereich beibehalten bleiben.

Bei der Querungsstelle in Abb. 13 wurde im Lösungsvorschlag ein barrierefreies Bordsteinsystem mit einem 6 cm hohen Kantenstein ($r=1,5$ cm) für die Blinden und Sehbehinderten mit anschließendem Querungsbord für die Rollstuhl- und Rollatornutzer aufgezeichnet. Die Gesamtbreite der Randeinfassung beträgt 30 cm. Die weiße Betonoberfläche ist durchgehend mit rautenförmigen rutschhemmenden Noppen ausgebildet. Die Randeinfassung besitzt bei diesem Lösungsvorschlag ein geschlossenes einheitliches Design. Das Sperrfeld hinter dem Querungsbord zeigt den Verlauf der Nullabsenkung an, damit soll das unbeabsichtigte Betreten der Blinden auf die Fahrbahn vermieden werden. Das 2-reihige Sperrfeld aus Schuppenplatten wird parallel zum Querungsbord angelegt.

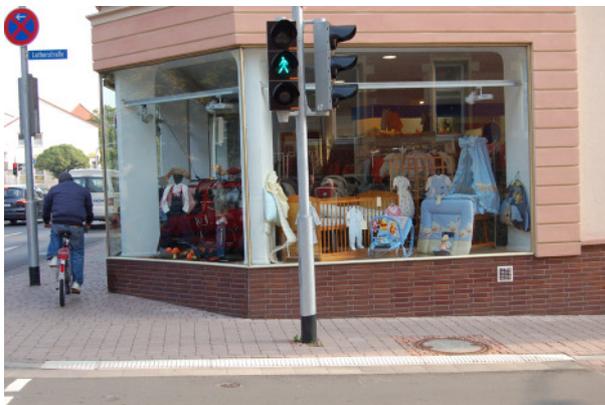
Abb. 14: Querungsstelle nur für sehende Fußgänger
- für blinde und sehbehinderte Menschen unbrauchbar

Abb. 14: Wie der Schnappschuss zeigt, verleiten breit angelegte Nullabsenkungen zu widerrechtlichem Verkehrsverhalten der Radfahrer. Diese Verhaltensweise konnte in mehreren Städten beobachtet werden, seitdem solche Anlagen existieren. Querungsstellen mit Bordsteinkanten werden von Radfahrern wegen der Sturzgefahr meistens vermieden.

Diese Querungsstelle ist für Rollstuhlfahrer und Rollatornutzer zwar barrierefrei, aber nicht für die Blinden und Sehbehinderten.
