Straßenschmutz am Fahrbahnrand - Problematik bei Querungsanlagen mit Rampenübergängen -

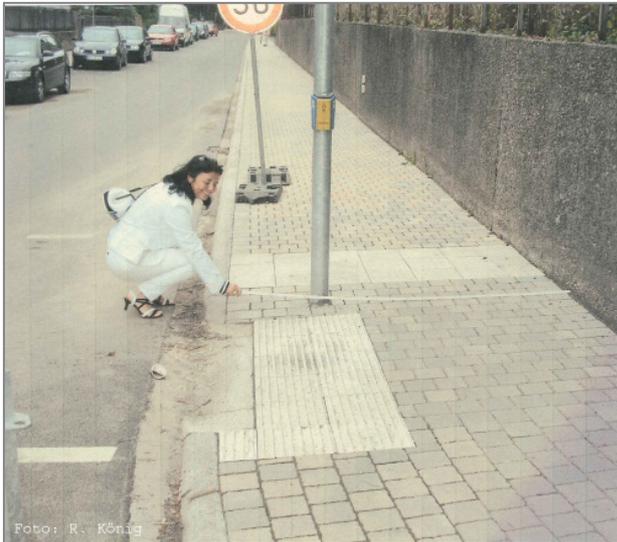
Bild 1: Erhöhte Verschmutzung einer Querungsstelle durch Baustellenverkehr. Für Rollstuhlfahrer ein unzumutbarer Zustand.

Verschmutzungen auf den Straßen fallen unterschiedlich an. Die Ablagerungen am Fahrbahnrand entstehen unter bestimmten Voraussetzungen, die sowohl von der Verkehrsbelastung als auch von der Geometrie und der Lage der Straße im Gelände abhängig sind. Ob eine Straße mit Baustellenverkehr belastet wird oder beim Aufbringen von Winterstreusand, schiebt sich das ungebundene Material durch den Fahrverkehr oder bei Niederschlägen zum Fahrbahnrand hin. Besonders im Kurvenbereich von Kreuzungen oder Einmündungen entstehen beim Linkseinbiegen der Fahrzeuge Fliehkräfte, die das Material auf der Straße tangential nach außen schieben. Dort werden im erhöhten Maße Verschmutzungen angetroffen, die sich am rechten Fahrbahnrand festsetzen. Im Bereich der Nullabsenkung wird der Schmutz bis in die Rampe hineingetragen, wie hier im Bild 1 gut zu erkennen ist.

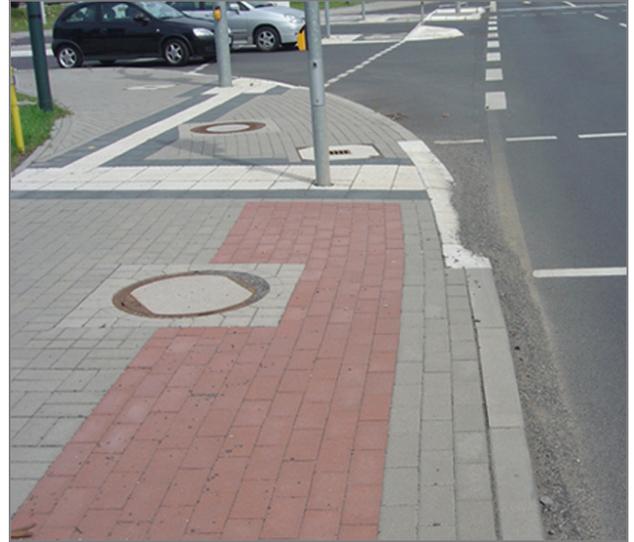
Bild 2: Extrem verschmutzter Straßenrand, entstanden durch linksabbiegende Fahrzeuge an einer Kreuzung. Bei Regenfällen führt das Niederschlagswasser diesen Schmutz nicht bis zum Ablauf, weil die Fließgeschwindigkeit des Wassers zu gering ist (Foto Juli 2009).

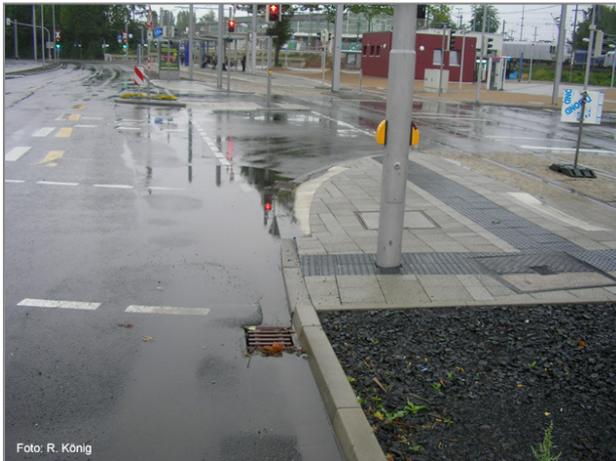
Bild 3: Vierarmiger Knoten im Grenzbereich der Oberflächenentwässerung, der zusätzlich durch Zwangspunkte (querende Straßenbahngleise) belastet ist.

Die Bilder 3 und 4 zeigen, dass der Tiefpunkt für die Entwässerung sich direkt an der Querungsstelle für die rollennutzenden Personen befindet. Das Niederschlagswasser ragt bis in die Rampe hinein. Hier scheint ein Planungsfehler vorzuliegen, weil ein Straßenablauf unmittelbar davor angeordnet wurde und der Tiefpunkt an dieser Stelle vorgesehen ist.

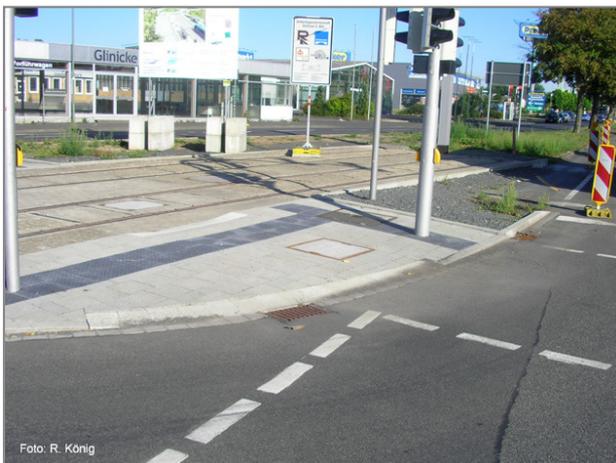
Bild 4: Bild wie vor, jedoch mit abgesetzten trockenem Straßenschmutz innerhalb der Rampe. Diese Querungsstelle erfüllt nicht die Anforderungen der Rollstuhlbenutzer sowie der Blinden und Sehbehinderten. Der 2-teilige Übergangstein ist nicht geeignet für eine Blindenquerungsstelle!

Für die Rollstuhlfahrer ist das Vorfinden dieser Situation eine Gesundheits- und Unfallgefährdung, weil bei manuellem Rollstuhl eine Berührung mit dem Unrat entsteht und sich außerdem die kleinen Vorderräder in die Rille des Ablaufes festsetzen können. Auch Kinder mit ihrem Scooter-Roller können mit dem Vorderrad hängen bleiben und sich überschlagen. Hier ist dringend Abhilfe erforderlich.

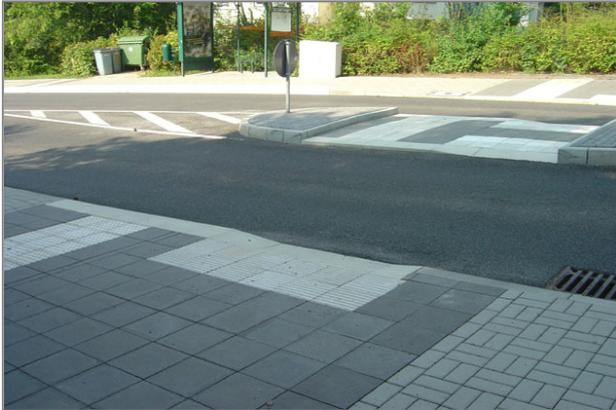
Bild 5: Positives Beispiel einer barrierefreien Querungsanlage in Nähe einer Bushaltestelle mit schmutzfreier Randeinfassung (Fulda, Aug. 2009).

Das nebenstehende Bild zeigt, dass der Straßenablauf richtigerweise vor der Querungsstelle angeordnet ist. Das Niederschlagswasser wird am Fahrbahnrand vor dem Fußgängerübergang abgefangen und in den Entwässerungskanal abgeleitet. An dieser Stelle beträgt das Längsgefälle der Fahrbahn ca. 4 %, das der Querneigung mit 2,5 %, einschließlich des Gehweges. Beim Regen fließt sowohl das Oberflächenwasser von der Fahrbahn zur Rampe hin als auch das vom Gehweg. Gut zu erkennen ist der erhelltete Streifen der Asphaltdecke vor der Nullabsenkung, wo beide Fließrichtungen zusammentreffen. Mit Hilfe der Querneigung des Gehweges erfolgt der Effekt einer Selbstreinigung der Rampe.
